# ALBIOMA LE MOULE

## Dossier d'Autorisation Environnementale Unique

Travaux de maintenance et grosses réparations du  
quai minéralier n°9 au port de Jarry - Baie-Mahault  
Résumé non technique

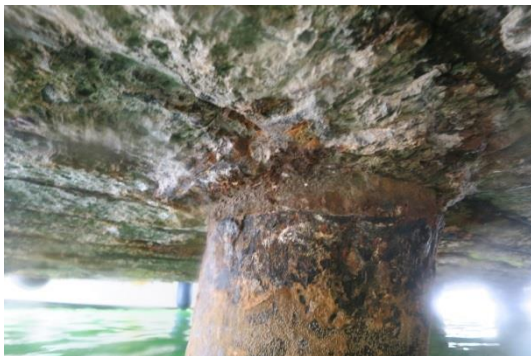
Figure 2 : Etat général des pieux et sous-face des édicules (Rapport D'inspection AMAYA du 30 novembre 2019)

Des **travaux de réfection**, commencés en octobre 2019, ont permis de mettre à jour fin novembre 2019 des **désordres** et **malfaçons** importants.

La corrosion observée sur les plateformes en béton armé est la conséquence de la pénétration de chlorure provenant de l'environnement marin dans le béton.

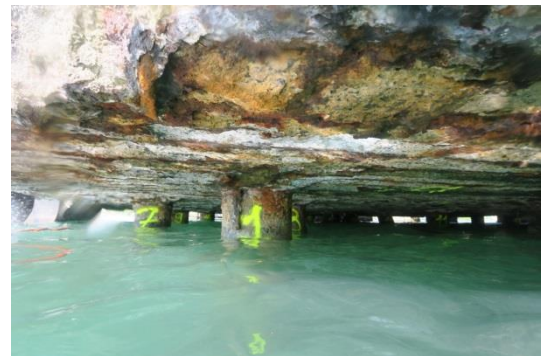
Figure 3 : Eclatement du béton en sous-face et disparition de la nappe d'acier inférieure (Rapport D'inspection AMAYA du 30 novembre 2019)

Des travaux complémentaires structurels en sous face des trois plateformes du quai **doivent être réalisés dans les plus brefs délais**, indépendamment des « nouveaux équipements ».

L'état de dégradation et la nappe d'acier manquante :
