ISDND de Sainte-Rose

Rapport annuel d'activités

ENERGIPOLE ESPERANCE

Date : 20/01/2025

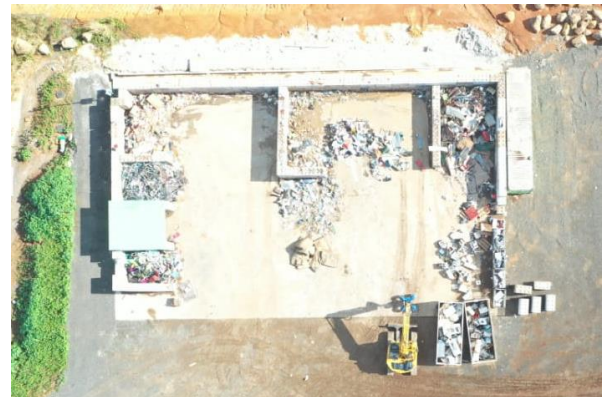
Figure 2 : Vue aérienne de la plateforme de tri

Les déchets sont déposés sur une aire de réception bétonnée et étanchée, reliée à un système de drainage des eaux.

Les déchets sont triés, par un agent de tri sur engin, et placés dans des bennes ou containers de stockage dédiés. Les envois vers les différentes filières agréés sont assurés par des sociétés de transport spécialisées.

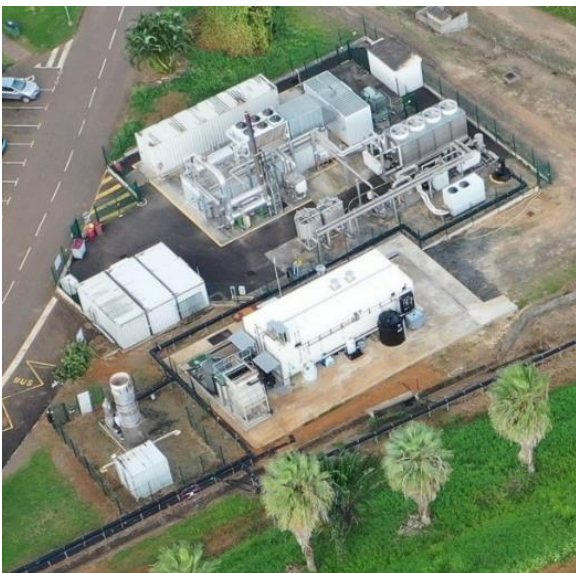
Figure 13 : zone technique de traitement des effluents – au premier plan, station de traitement des lixiviats Biome, et torchère / vapo-therm, et moteur de valorisation du biogaz en arrière-plan

La seconde station semi-mobile d'une capacité nominale de 5 m³/h est conditionnée dans deux containers maritimes accolés.

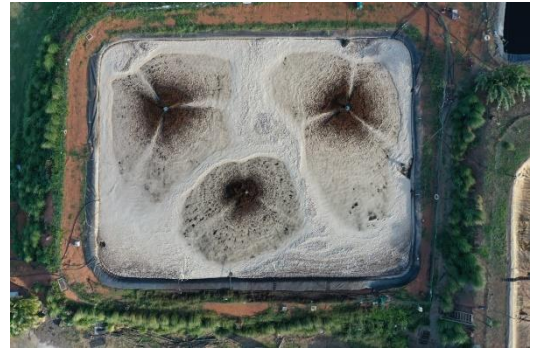
Figure 14 : Aérateurs

En décembre 2020, les capacités d'aération du bassin ont été triplées par la mise en place de deux nouveaux aérateurs de capacité de 22 kWh. Cette aération est contrôlée par la supervision de la station en fonction de paramètres d'analyses mesurés automatiquement (potentiel Redox). Elle permet le développement de bactéries aérobies qui consomment la charge organique des lixiviats.

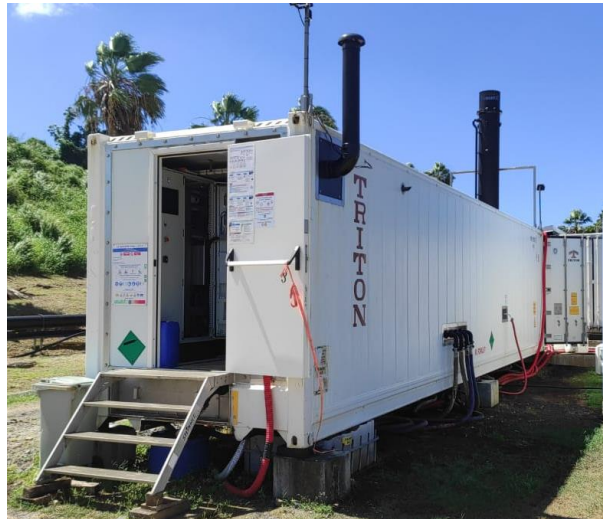
Figure 16 : Photo de la troisième station de traitement

En prévention de la survenue potentielle d'évènements climatiques extrêmes, la station Ovide de 9 m³ en location a débouché sur un achat, renforçant ainsi la capacité de traitement du site.

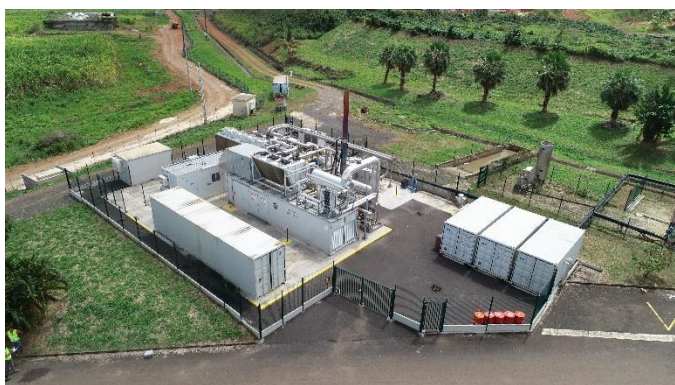
Figure 17 - Vue d'ensemble de la plateforme de valorisation biogaz

- La batterie d'échange fluide / air (circuit fermé) ;
- Le circuit d'évaporation (circuit ouvert) comprenant 2 pompes de recirculation, le système de distribution de l'eau, le bac de récupération d'eau et le média d'évaporation ;
- Les moto-ventilateurs à vitesse variable.

Ce système d'évaporateur à média permet de réduire la quantité d'eau rejetée au milieu naturel par évaporation d'une partie de ces eaux. En 2024, 1000,16 m³ ont ainsi été évaporés réduisant les rejets au milieu naturel.

Le moteur est géré par un prestataire extérieur, la société Clarke Energy, qui assure l'entretien et la maintenance des équipements.

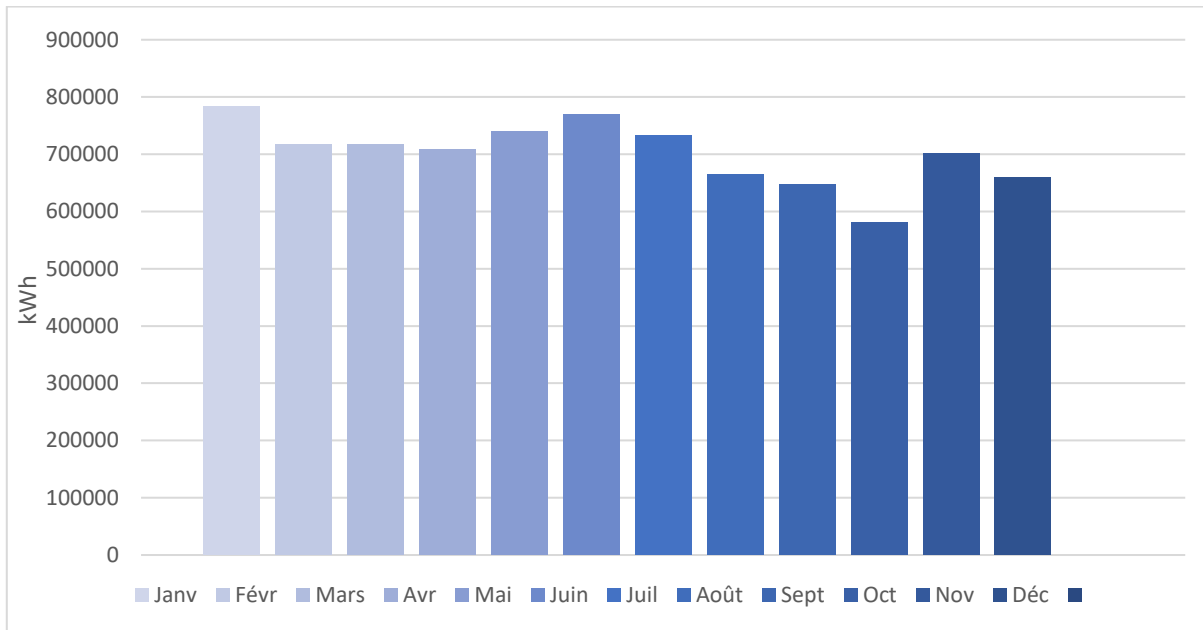
Figure 28 : Production électrique du moteur de valorisation du biogaz - 2024

La production électrique pour l'année 2024 est de l'ordre de 8 420 629 kWh et la production thermique de 8 637 000 kWh.

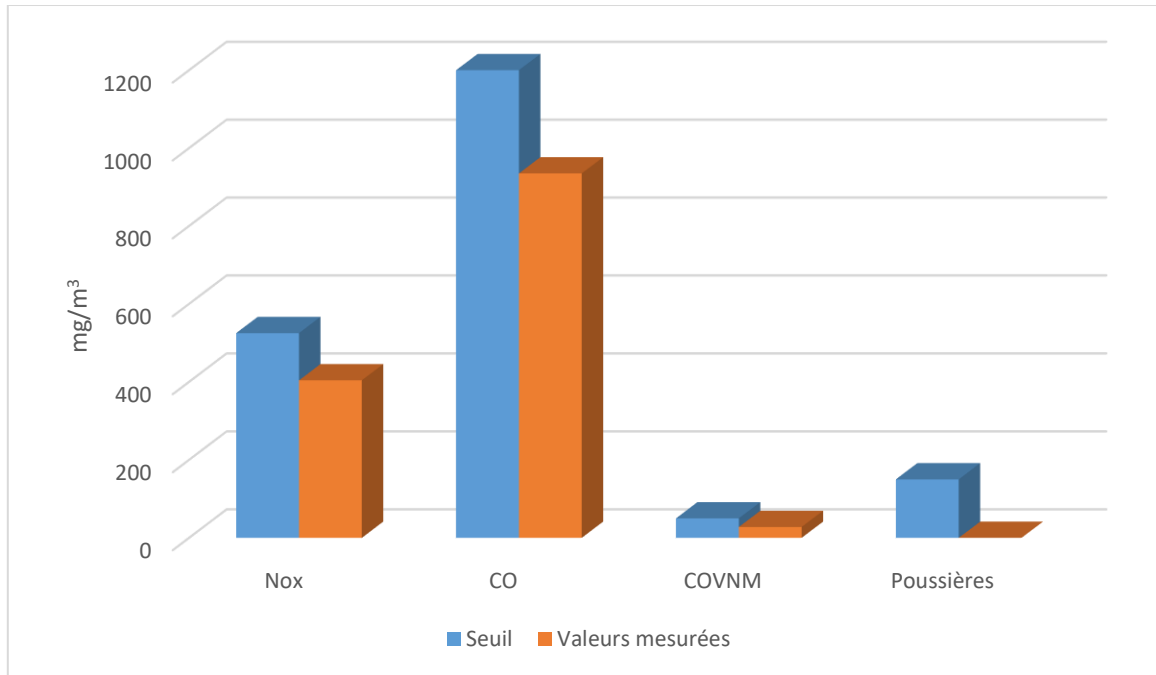
Figure 32 : Valeurs limites d'émissions moteur 2024

Les analyses sur les rejets moteurs et torchère de 2024 réalisées par l'organisme APAVE sont conformes aux valeurs limites d'émissions de l'article 2.4.2 du nouvel arrêté préfectoral. Le rapport est tenu à la disposition de l'inspection des installations classées.
