## 1 Carte d'identité du site

Identifiant cartographique	278 545
Superficie	35 ha
Site inscrit en ERL au SMVM 2011	En partie
Site recensé dans l'atlas ADUAG 1995/98	Non
Unité géographique fonctionnelle correspondante	UG1C : Le littoral de Vieux-Habitants
Organismes impliqués dans la gestion	-

## 2 Diagnostic du site

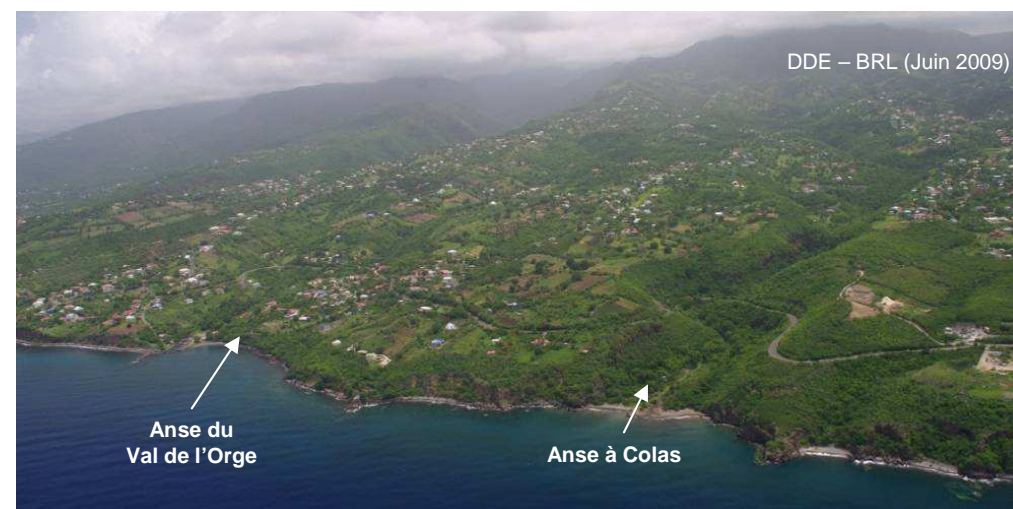
Vue aérienne de la vallée de la Rivière du Plessis et de l'Anse à Colas

On distingue sur cette photographie l'Anse du Val de l'Orge et l'Anse à Colas. Le relief du site est sous l'influence des mornes massifs de la Basse-Terre (Claire de Fontaine, Saint-Robert et Montval).

La qualité paysagère du site est altérée par les nombreuses constructions des secteurs Val d'Orge, Cousinière et Plessis.

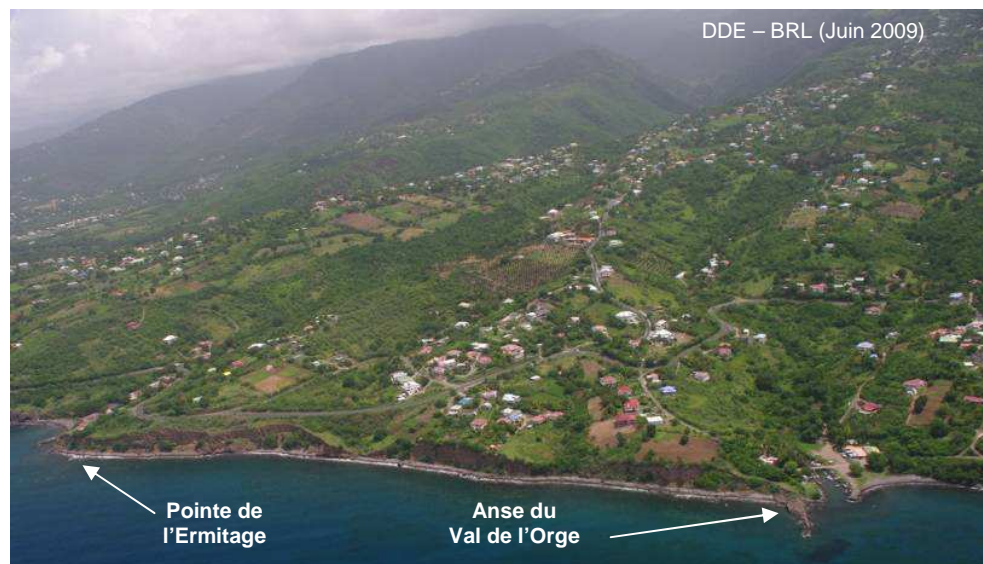
Vue aérienne de la Pointe de l'Ermitage et de l'Anse du Val de l'Orge

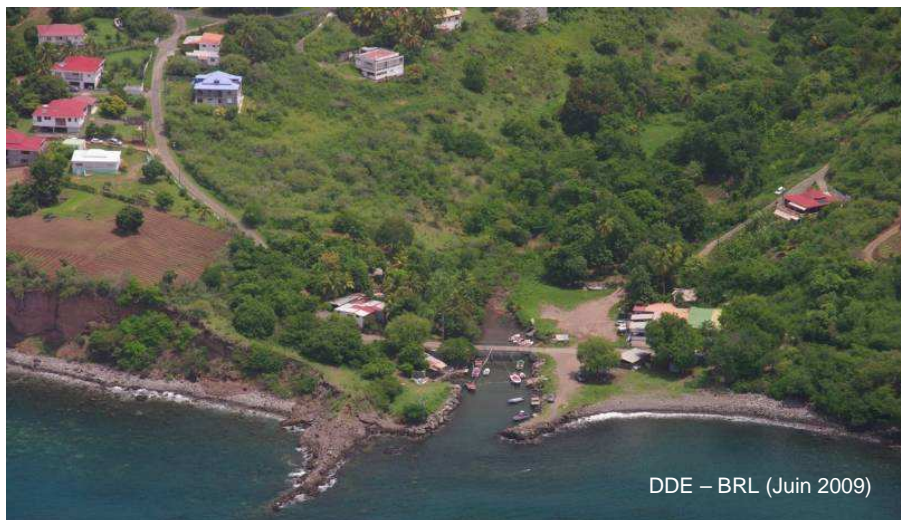
L'Anse du Val de l'Orge est équipée d'aménagement facilitant l'accueil des barques des pêcheurs professionnels.

*Port de pêche de l'Anse du Val de l'Orge*

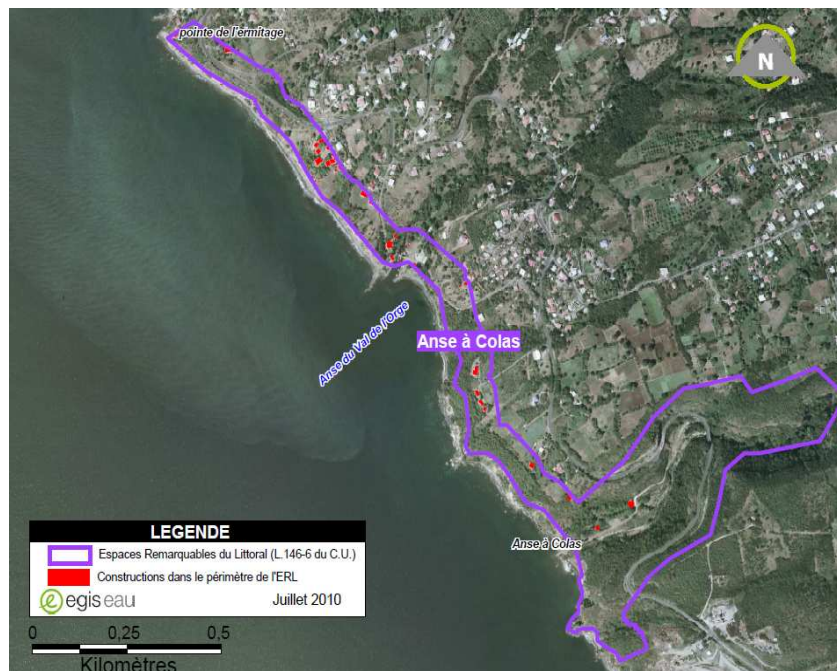
Le **route nationale 2** qui traverse le site constitue un facteur de pression sur le site : fréquentation, rejets d'eaux de chaussées, rupture de la continuité hydraulique et biologique des milieux.

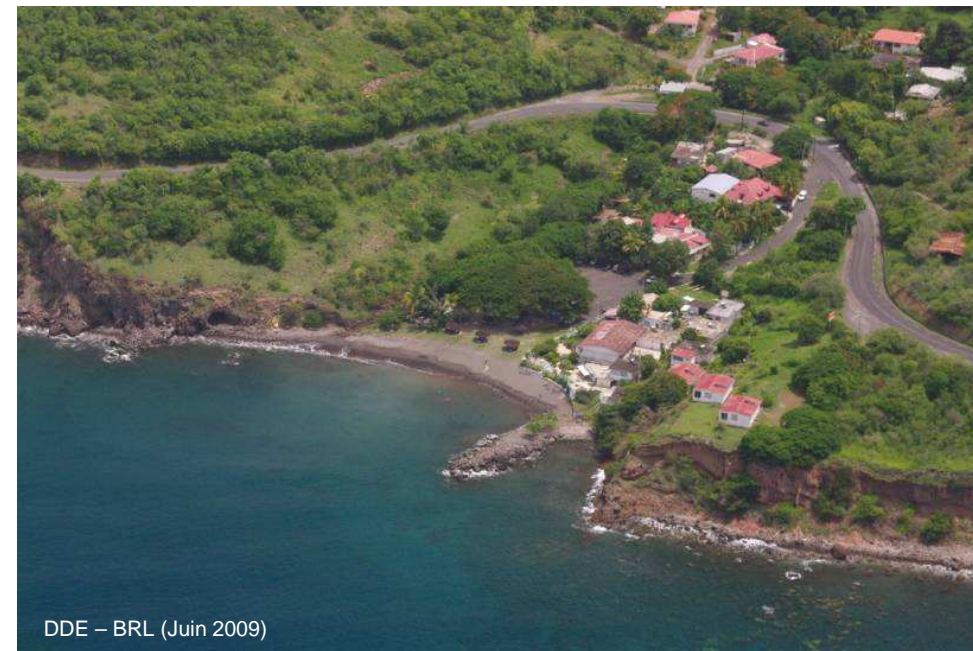
Difficilement réversible car ils sont liés à de l'habitat individuel qui a tendance à progresser

*Construction de la Pointe de l'Ermitage*

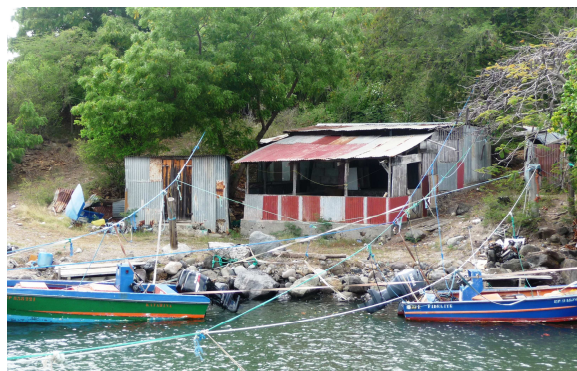
Port de pêche de l'Anse du val de l'Orge

Description	Niveau
Niveau de dégradation	Quelques dégradations dues essentiellement à des dépôts sauvages d'ordures ménagères ainsi qu'à l'activité du port de pêche de l'Anse du val de l'Orge et à la présence d'habitations.	Moyen
L'importance des fonctions naturelles assurées	Végétation sèche typique secondarisée par l'anthropisation.	Moyen
L'importance des fonctions d'aménités	Fonction paysagère importante de coupure verte. La plage de Rocroy est un site balnéaire fréquenté.	Fort

- le nettoyage des zones souillées par les déchets.
- répondre aux besoins de protection afin de maîtriser l'urbanisation
- mise en place d'infrastructures portuaires plus adaptées (stockage des bateaux, collecte des déchets, des huiles...)
